環境技術実証モデル事業

山岳トイレし尿処理技術 実証試験結果報告書

平成19年8月

実 証 機 関：特定非営利活動法人グラウンドワーク三島
環 境 技 術 開 発 者：株式会社東陽綱業
技術・製品の名称：バイアニクストイレ（杉チップ方式）

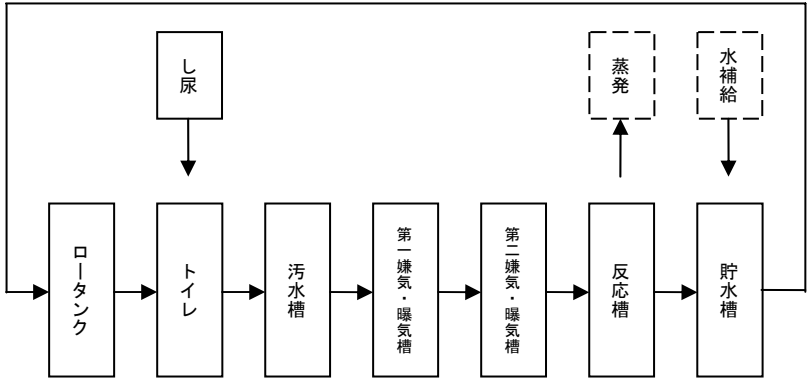
<p>① トイレから流されたし尿と洗浄水は「汚水槽」(160L)に送られる。</p> <p>② 「汚水槽」では、トイレットペーパー以外の夾雑物がスクリーンで除かれ、し尿と循環水を攪拌・混合する。</p> <p>③ 循環水と混合されたし尿は、加圧ポンプで「第1嫌気・曝気槽」(150L)および「第2嫌気・曝気槽」(150L)に送られ、有機物の分解、アンモニアの硝化・脱窒等が行われる。</p> <p>④ 嫌気・曝気処理されたし尿は「反応槽(杉チップ槽)」(880L)に送られ、有機物の分解や硝化・脱窒に加えて、水分の蒸発が行われる。</p> <p>⑤ 「反応槽」で処理された水は「貯水槽」(480L)に貯えられる。その後、トイレのロータンクに送られ、洗浄水として循環利用される。</p>

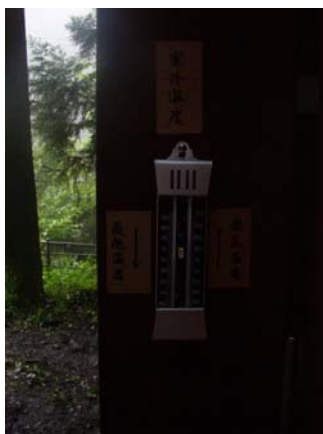
図5-2 屋外の最高・最低温度計

実証対象トイレの屋外と屋内に最高・最低温度計と、屋内に湿度計を設置し、毎日朝9時頃に記録した。

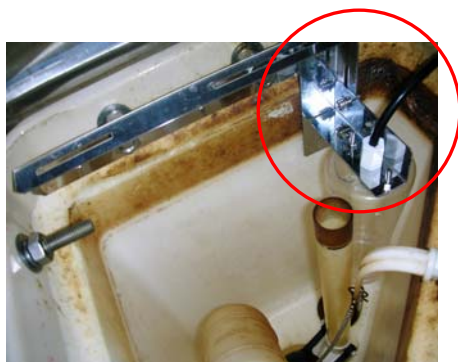
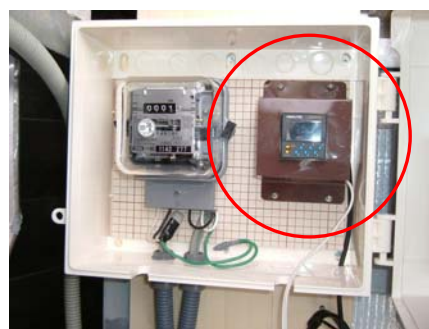
図 5-4 スイッチ式利用者カウンター

トイレブース入口ドアにスイッチ式利用者カウンターを設置し、期間中のトイレ利用者数を計測した。トイレに入って出ること、2回ドアの開閉がなされるので、その数値を2で割ると、利用者の人数が割り出せる計算とした。

ロータンクレバーを作動させた際、ロータンクから水が排出される回数を数えるカウンターを設置し、表示される数字を富士宮市観光協会の協力を得て、毎日朝9時頃に記録した。

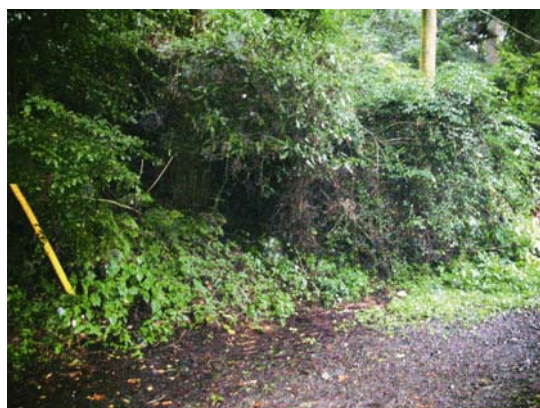
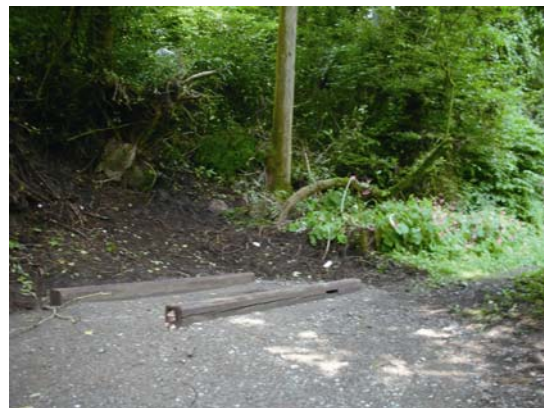
図6-8 土地改変状況

実証項目	結果
設置面積	建屋部分 6.06㎡ (W=3,030mm d=2,000mm)
地形変更	建屋部分の地山を掘削・整地
伐採	なし

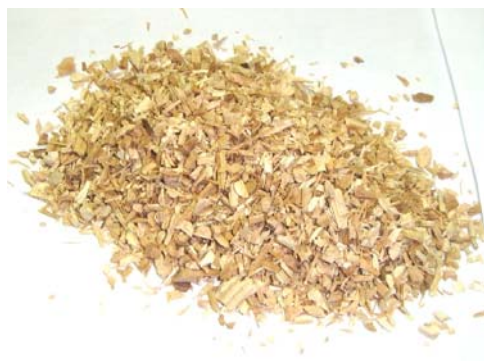
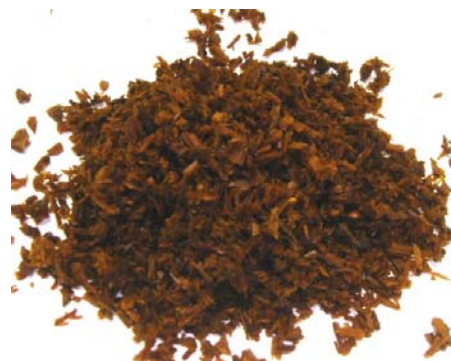
図 6-31 杉チップ

採取した使用中のチップには、ピーク利用直後にも関わらず、汚物や汚泥等の付着物、線虫類等の生物を確認することはできなかった。

また臭気は、作業を行った3名が直接鼻で嗅いで確認したが、杉の香りはするものの、下水臭等を感じることはなかった。

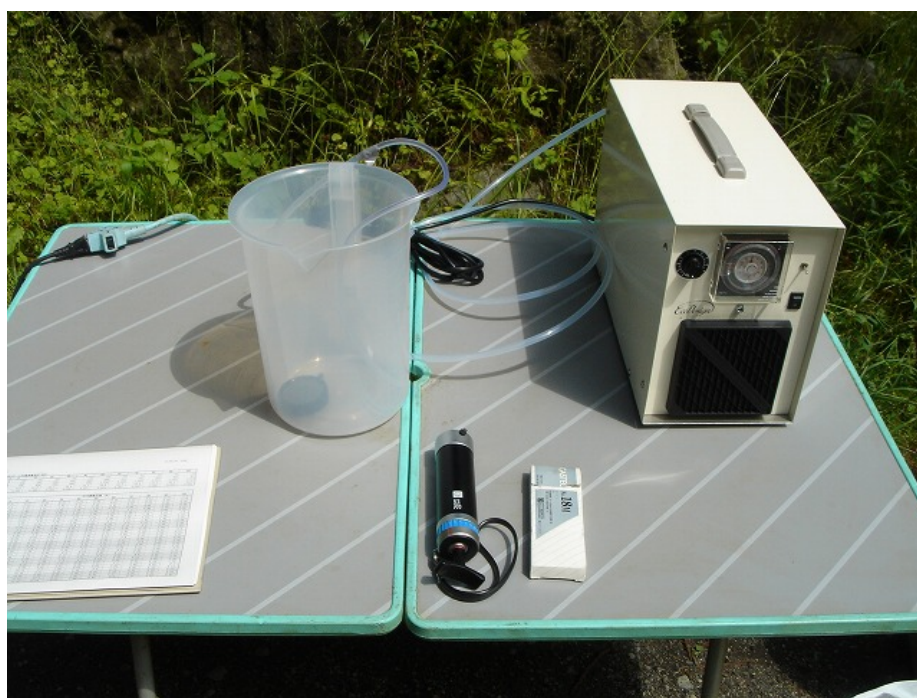
図 オゾン発生装置と容器および検知管

注1：試験は5リットル容器に原水を入れ、これにオゾンを吹き込む方法で行った。
